## 黎正興：有望解決雨後水患 增高鋪平莫蘭迪路

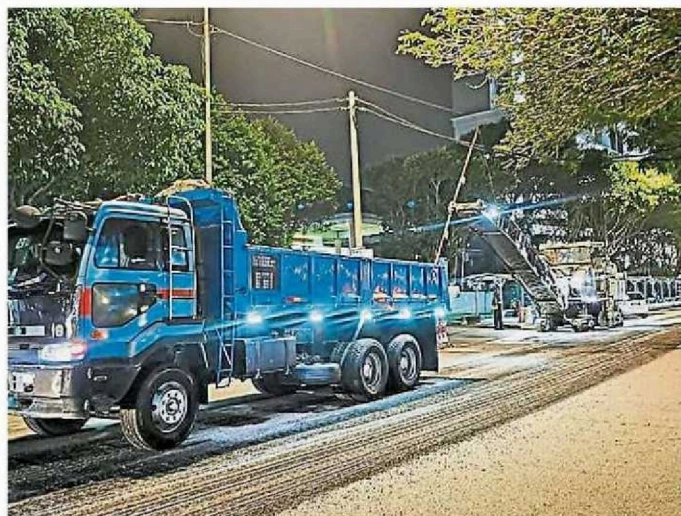
吉隆坡市政局在依达曼布特里公寓和依达曼舒特拉公寓之间的100公尺区间内进行“mill & pave”类型的道路修补。(黎正兴提供)

本月13日，吉隆坡市政局的混凝土铺设工作人员在依达曼布特里公寓及依达曼舒特拉公寓之间的100公尺区间内，进行“mill & pave”类型的道路修补。

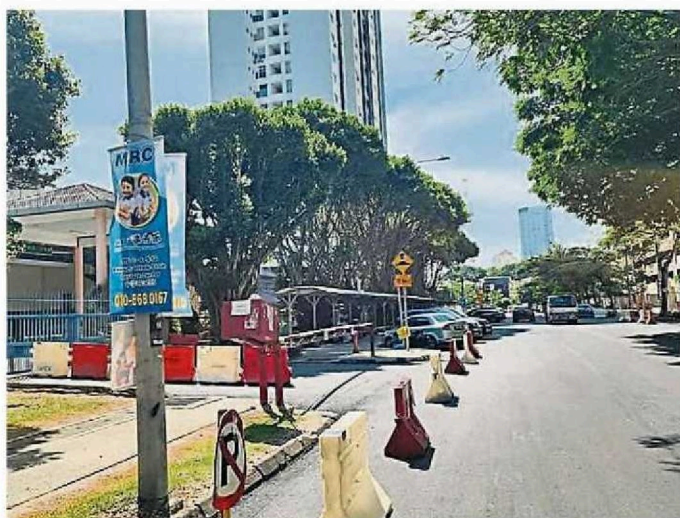
100公尺的修复工程包括南益华小B校门外。(黎正兴提供)

100公尺的修复工程包括南益华小B校门外。此前，黎正兴曾接到家长投诉，他们对长期存在且充满沙子的道路表面，感到不满。

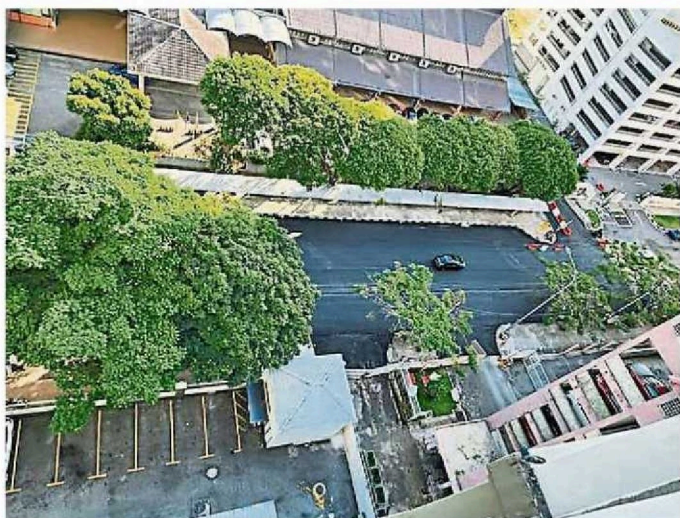
初步评估发现，两棵树的根部异常庞大，阻碍排水。(黎正兴提供)

初步评估发现，排水系统受损之际亦发现两棵树的根部异常庞大，阻碍排水。同时，在去年的进一步现场考察发现，不平整的道路表面，也是主要原因之一。

由于造成问题的两棵树木已被贴上TNB(国能)标签，砍伐树木变得困难；因此更切实际的解决方案，是在经常淹水的地方，提高及铺平道路表面，好让雨水能流入排水沟。

他说，他已收到彭先生的投诉，并了解到这些树木已被国能的电缆占据，并且JPLR应该尽快找到解决方案。只要树木的根部仍然阻塞排水沟，水务委员会就无法对排水系统进行升级。

对此，黎正兴已联系景观及休闲发展厅(JPLR)，以解决这两棵大树的问题。
