# SPE底下陳秀連路

## 缺道路指示標線混亂

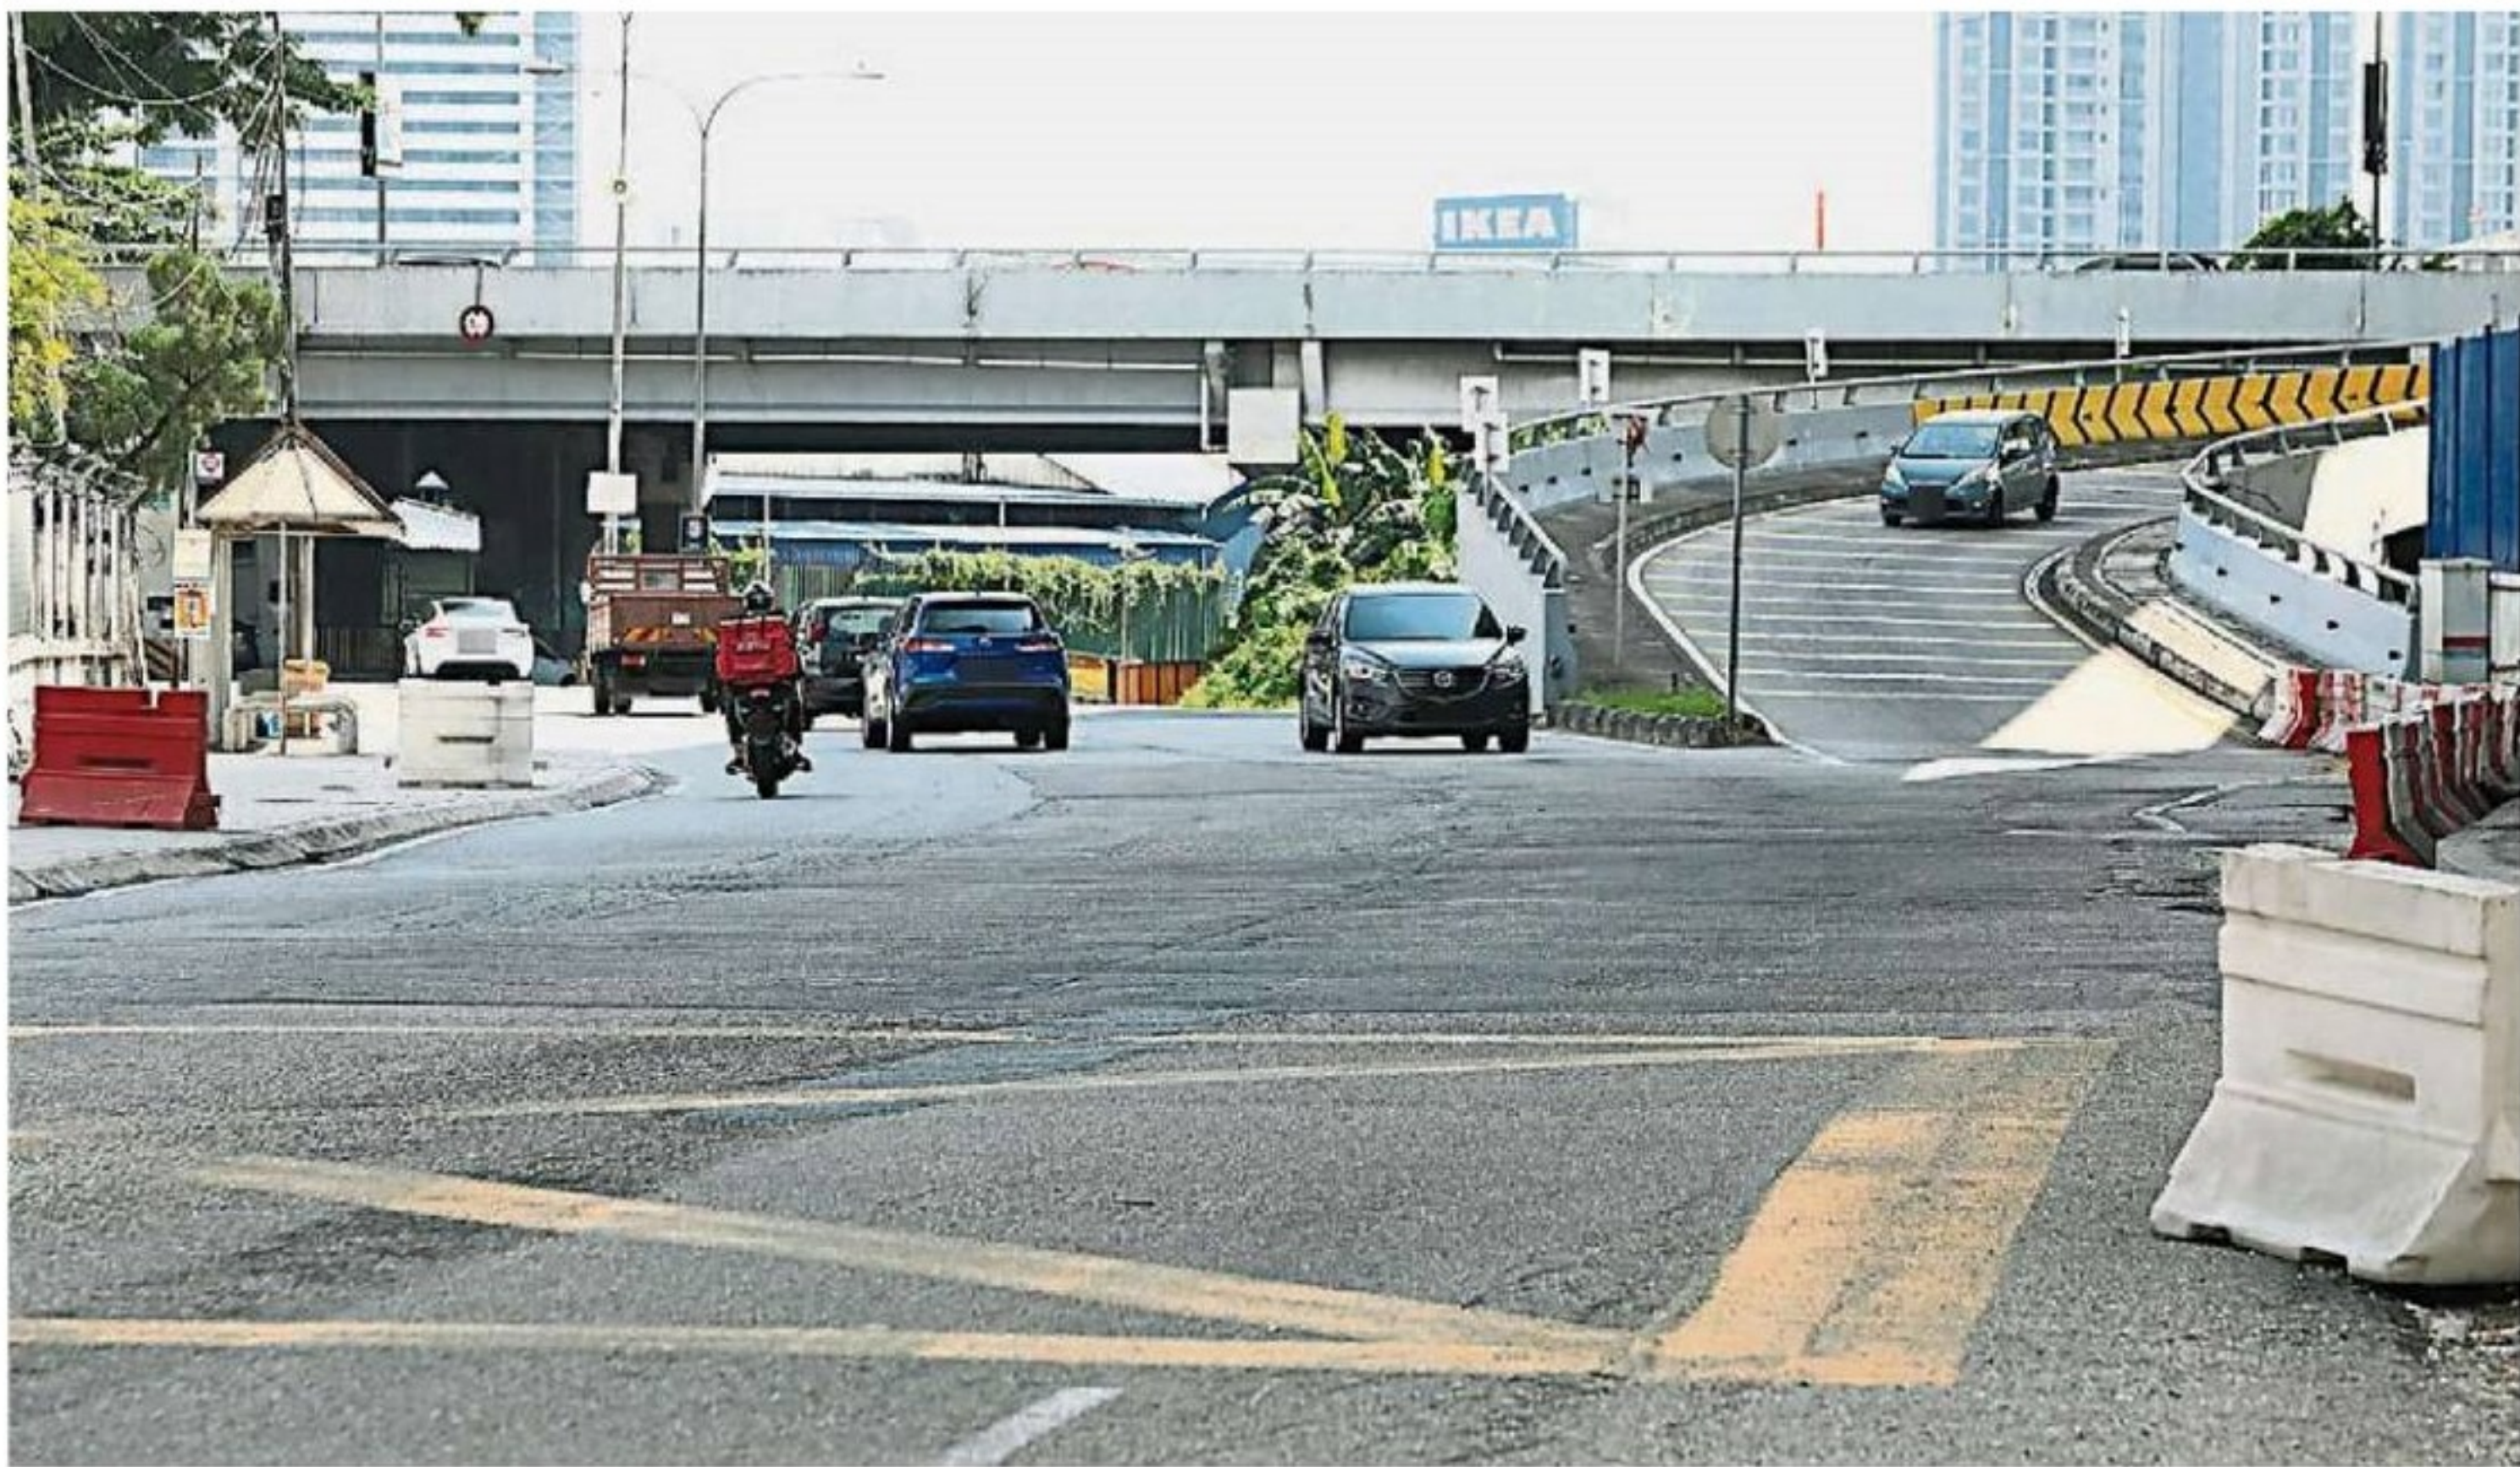
本身是上述道路使用者的他今日召开新闻发布会时说，陈秀连路与陈秀连1路的三岔路口处如今缺乏白线、右转弯标线及箭头，因此驾驶人来到此路口时，不知如何判断转弯的等待区。若停靠近右侧，会面对迎面而来的车辆；若停靠近左侧，则会影响后方前行的车子。

陈秀连路与陈秀连1路的三岔口如今缺乏白线、右转弯标线及箭头，以致驾驶人分不清转弯的“等待区”。（黄冰冰摄）

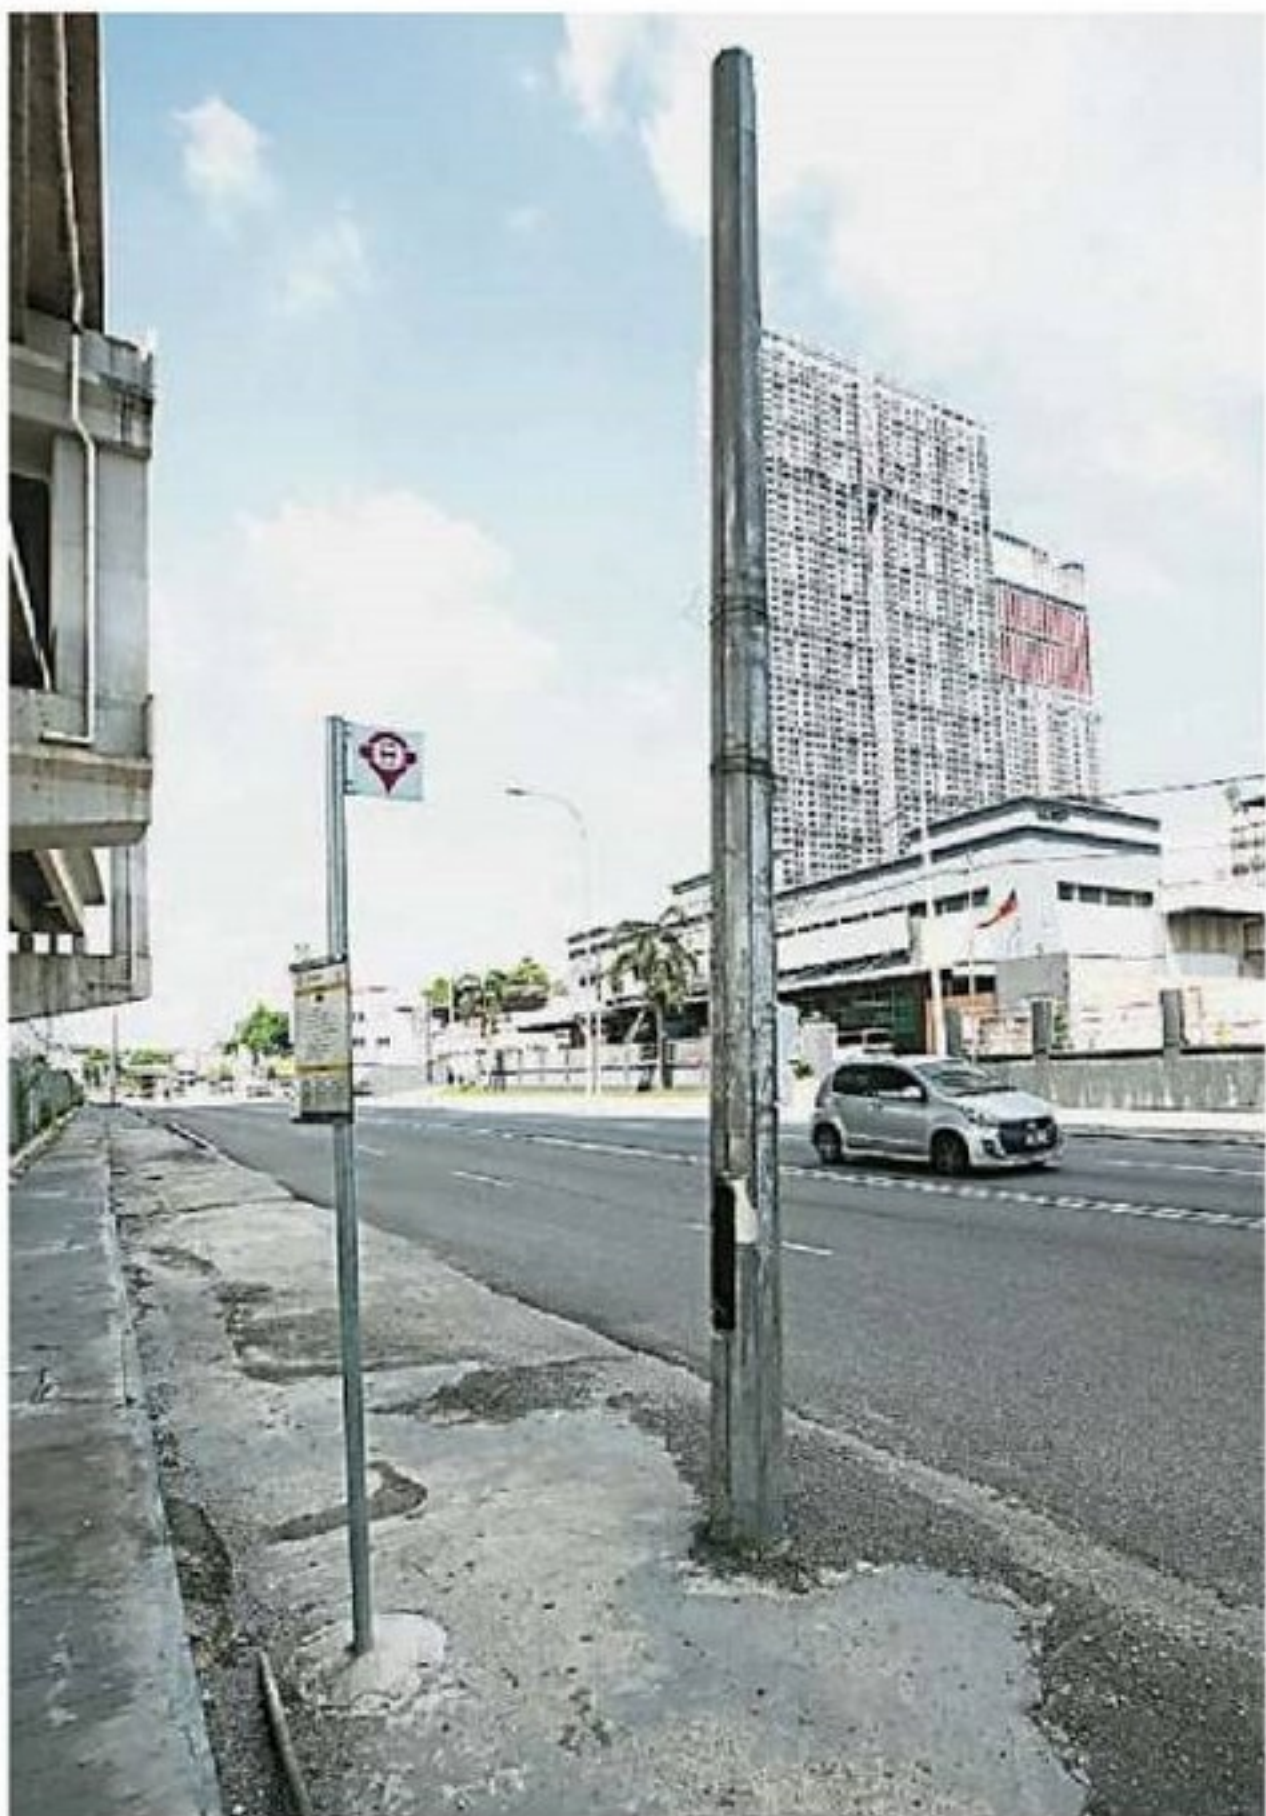
巴士站处设有一个电灯柱，使巴士停靠时带来不便。（黄冰冰摄）

余保凭亦提及，陈秀连路的路旁设有一个巴士站，不过该处却有着一根电灯柱，这对巴士停靠时带来不便，而且该电灯柱没完成安装电灯，看似不像一个电灯柱。

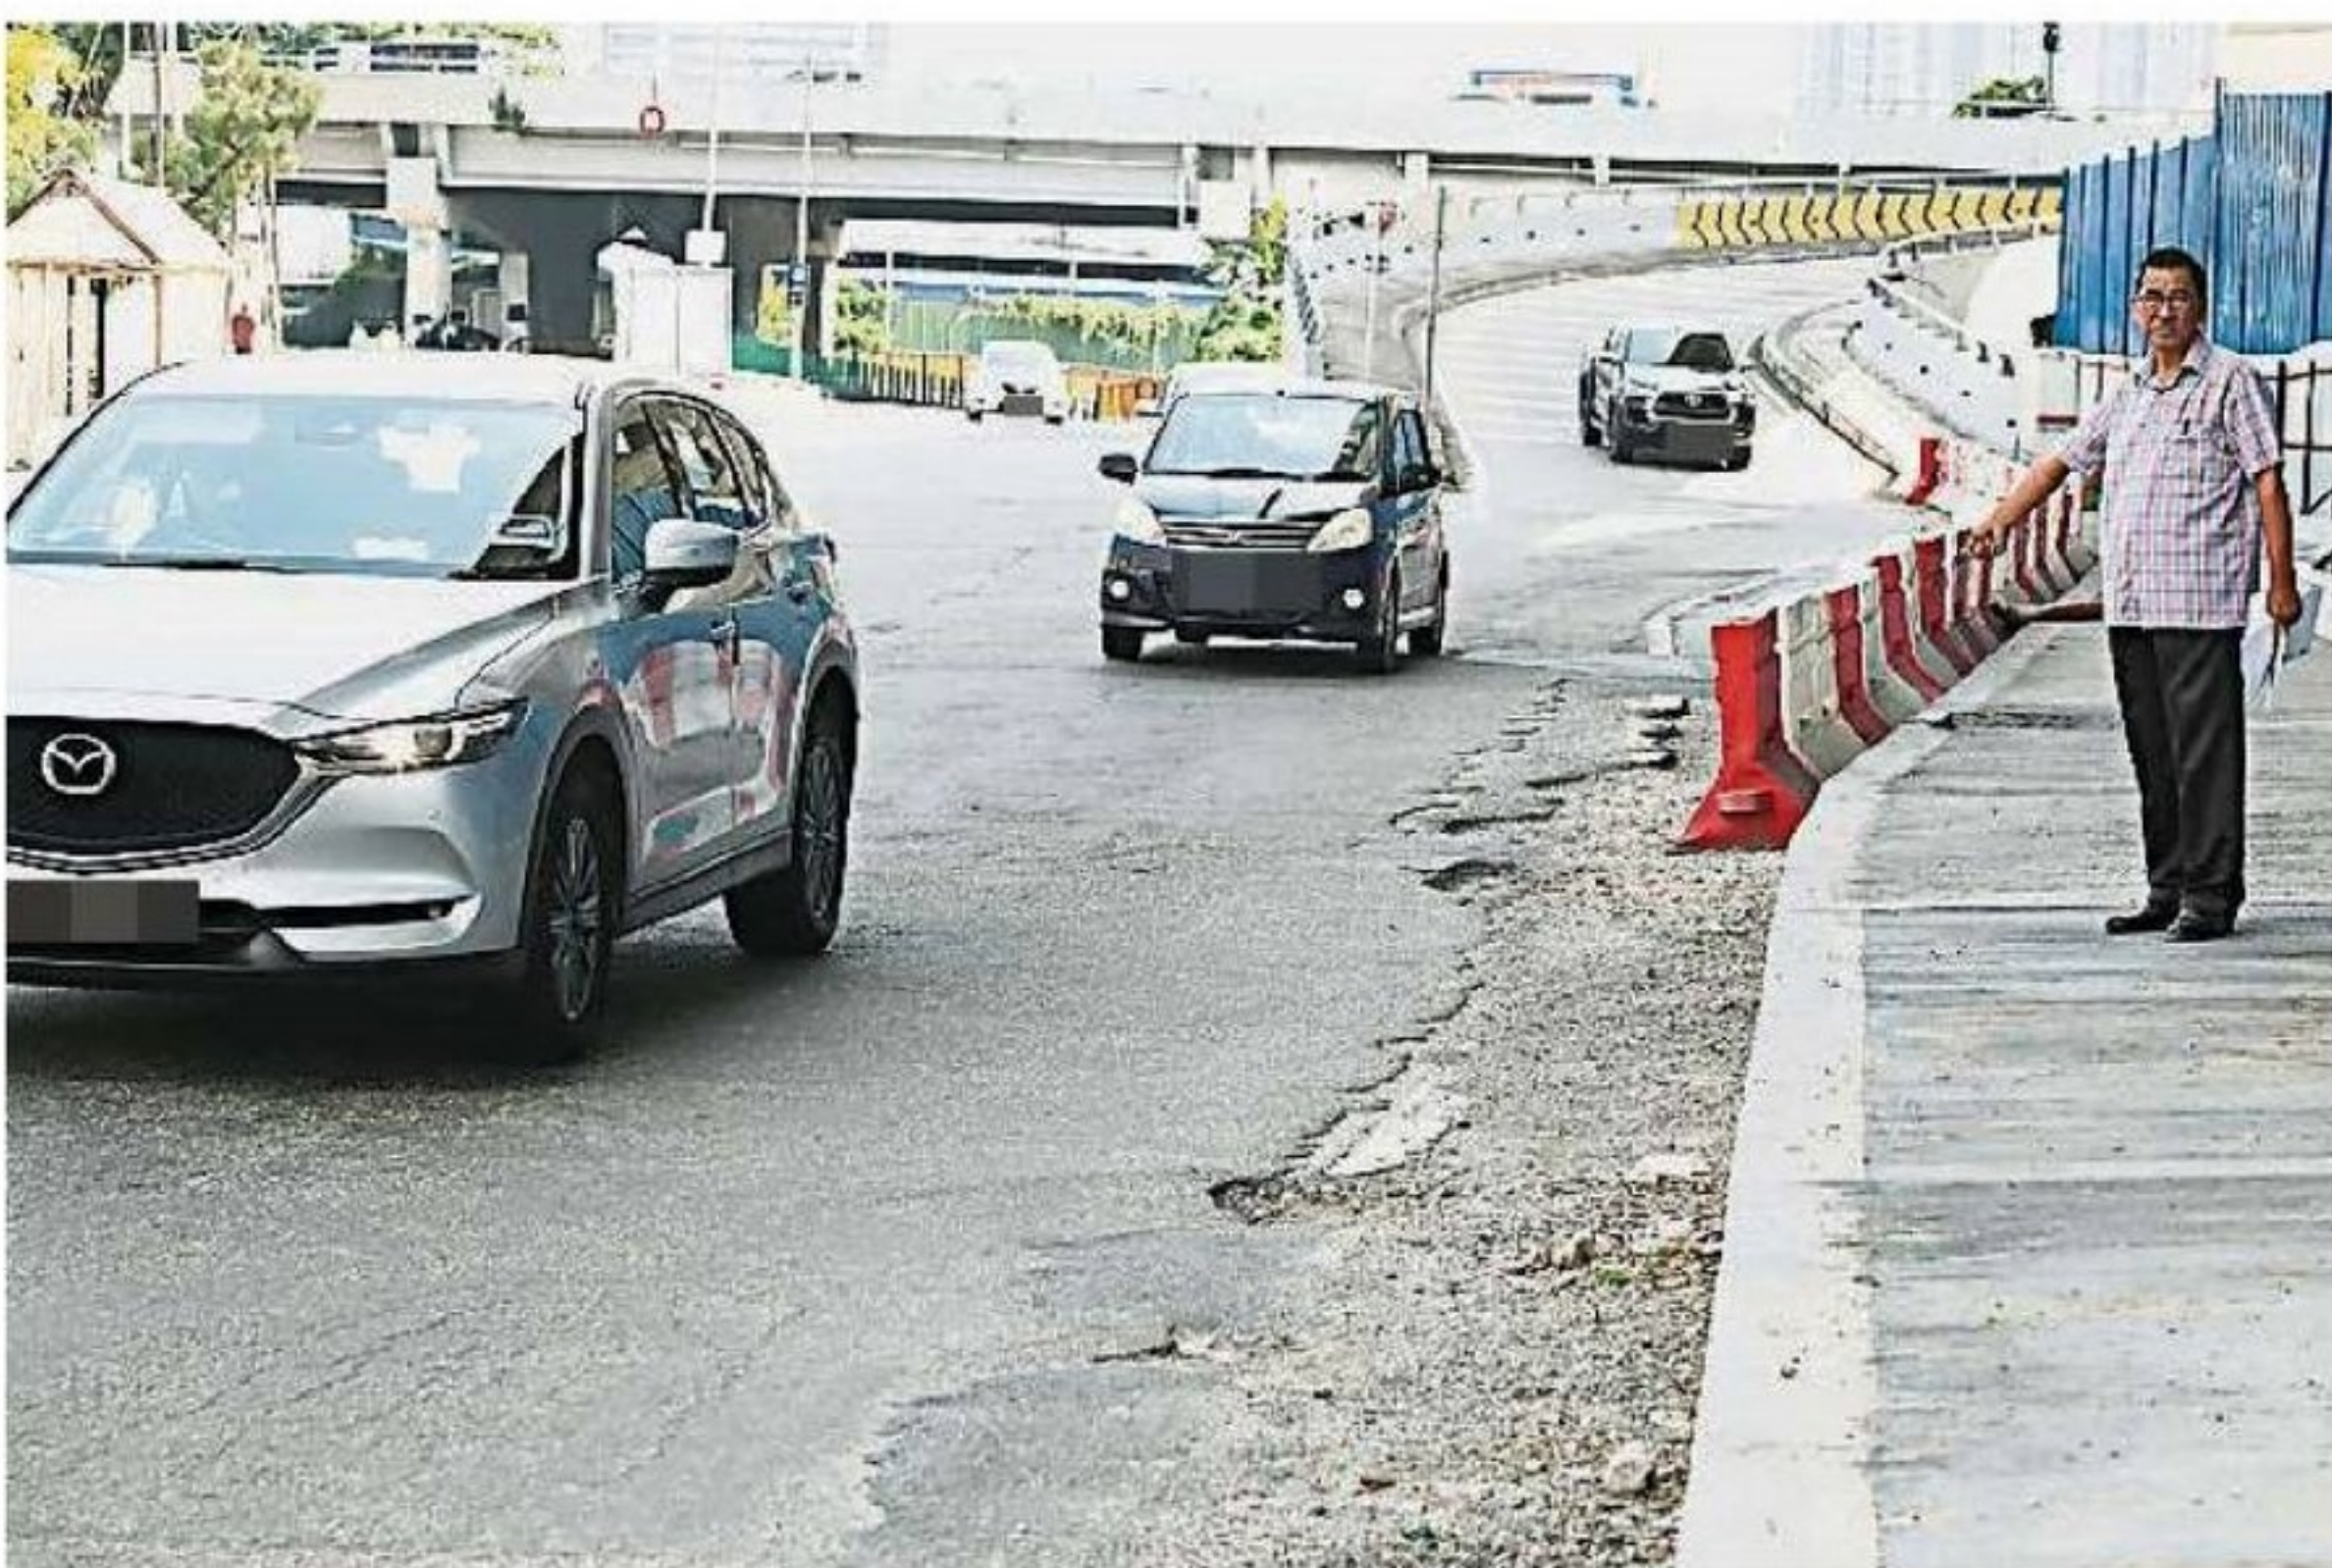
他表示，该路段的一旁也放置一些塑料障碍物，这也对当地交通带来阻碍。路边则有坑洞，危及驾驶人。

余保凭说，陈秀连路出现坑洞，希望当局能尽速修补。（黄冰冰摄）
