## 街燈不足 道路昏暗

# 美嘉斯杜亞路須拓寬

甲洞衛星市美嘉斯杜亞路

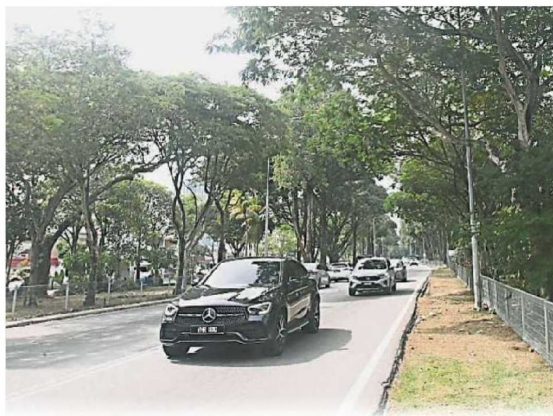
←从美嘉斯杜亚交通圈至柏利比斯路与美嘉斯杜亚路交界处三岔路口前的路段只有单车道，一旦左转灯转绿及直行灯仍是红灯，后方欲左转的车辆司机就会鸣笛催促，造成交通混乱。

→余保凭呼吁吉隆坡市政局机械与电气工程组重新在三岔路口一带安装6支电灯柱，以照亮整个路段，保障用道路使用者夜间的行车安全。

为了解决照明问题，余保凭呼吁吉隆坡市政局机械与电气工程组重新在该三岔路口一带安装6支街灯柱子，以照亮整个路段，保障用道路使用者夜间的行车安全。

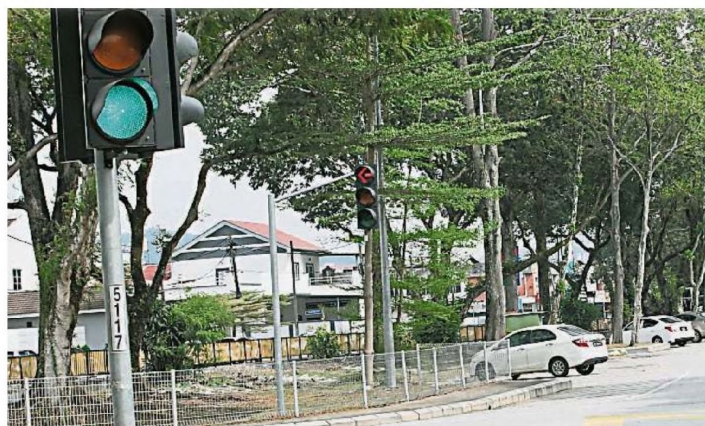
柏利比斯路与美嘉斯杜亚路交界的三岔路口交通灯出现故障，即一组已转为绿灯时，另一组却仍显示红灯，导致道路使用者感到混淆。

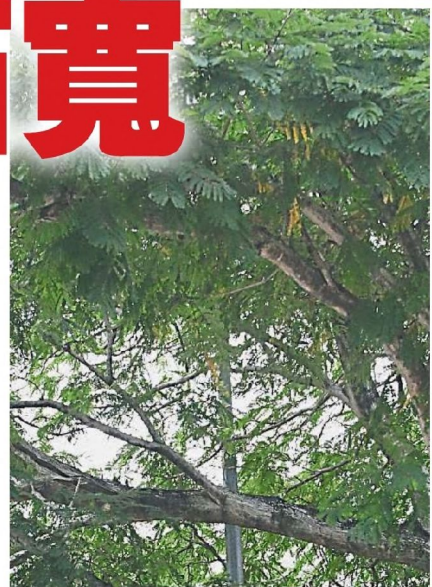
美嘉斯杜亚路有多个电灯柱被树木枝叶遮挡住，影响照明功能。

他也提醒市政局园艺组，务必要求承包商在修剪美嘉斯杜亚路路边树木时，注意修整那些遮挡街灯照明的枝叶，以确保街灯能有效发挥照明功能，提升整体道路安全。
