## 隆市局聞深洞怕怕 修填增北“6呎深路洞”

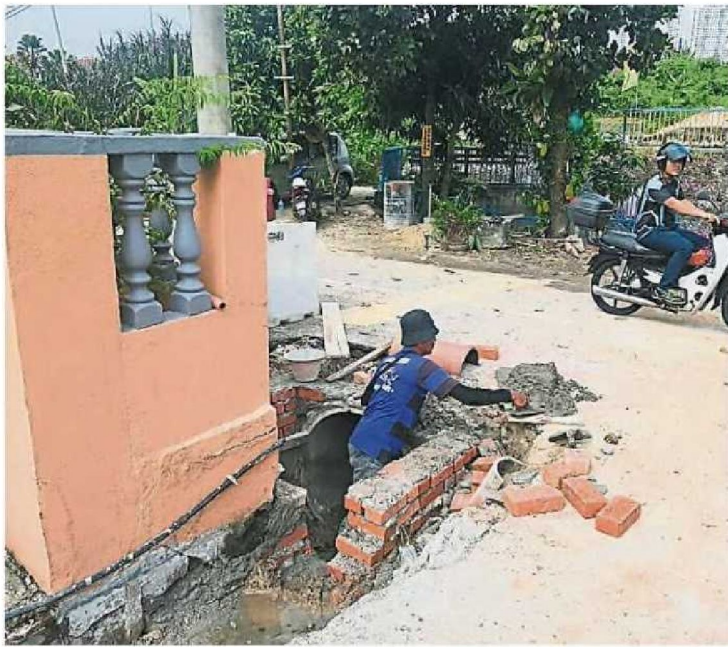
↑ 增江北区斯迪亚7路的路洞问题获得市政局关注，并于上星期开始动工维修，预计两周时间完成。

他说，经过当局的探查及分析后，发现造成路洞的原因是因为地下沟渠的水涵破裂，以致水流不断冲刷造成泥土流失的情况，继而形成地下空心及产生路洞。

“当局除了维修及重铺路洞之外，也需要更换新的水涵。目前，也已经换好新的水涵，接下来则需要处理路洞，预计2个星期后就能完成。”

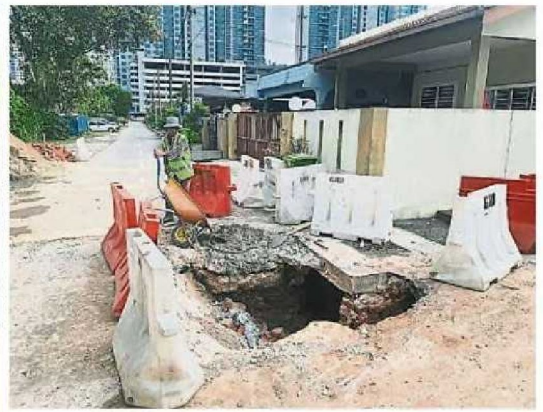
← 除了路洞之外，附近受影响的住屋也获得市政局一并进行维修。

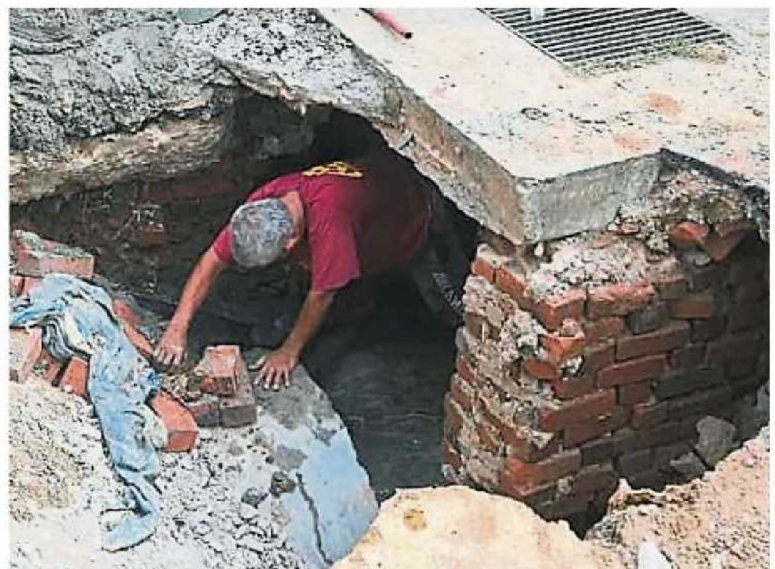
市政局将会更换破裂的水涵，接着再处理路洞及重铺路段。
