## 無法負荷排水量 溝渠不同大小頻肇水患

（吉隆坡29日讯）位于甲洞增江北区的西区工业区已有超过50年的历史，附近蓬勃发展，包括兴建公寓和捷运站，但沟渠因发展变得不同大小，宽窄不一，因此沟渠已经无法负荷排水量，造成频频发生闪电水灾。

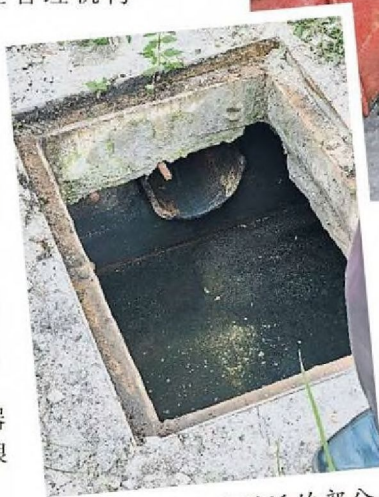
联邦直辖区固体废料及公共卫生管理机构（SWCorp）今日到场对接工业区的增江捷运站及附近的沟渠进行检查时，发现部分沟渠有沙石沉淀。

增江捷运站附近的部分沟渠有沙石沉淀，导致沟渠的排水可容量减少。（鍾宝忆摄）

联邦直辖区固体废料及公共卫生管理机构（SWCorp）官员凯鲁说，该机构将以高压泵吸出增江捷运铁轨下方的沟渠直至甲洞路的沟渠垃圾，以及用高压喷射器进行清沟工作，再进行排查，以查看是否有其他阻碍物阻挡排水。

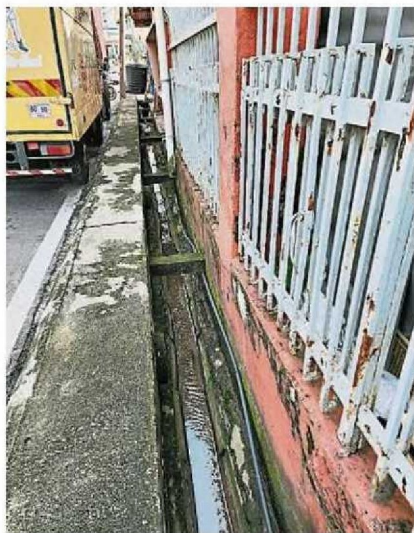
他透露，由于周边发展的关系，一些沟渠扩大，一些仍维持原样，所以排水出现不顺畅的情况，受影响的沟渠有约100公尺，或等于约10家工厂前的沟渠。

他说，工业区沟渠下游无法负荷，并且是通过捷运站处的沟渠排出到泗岩沫泗滩花园（Taman Sri Segambut）防洪蓄水池再到克罗河（Sungai Keroh），加上甲洞大街的水也往捷运处沟渠方向流去再排出，因此怀疑在交界处的排水沟衔接出现问题，导致排水回流。

增江北区的西区工业区附近蓬勃发展，沟渠也因发展变得不同大小，宽窄不一，导致一些沟渠无法负荷现今的排水量。（鍾宝忆摄）

余保凭表示，他将要求吉隆坡市政局提升该区旧款式的沟渠，探讨交界处的排水系统，并要求SWCorp展开靠近捷运区的沟渠进行清除沟渠内沙石的工作。

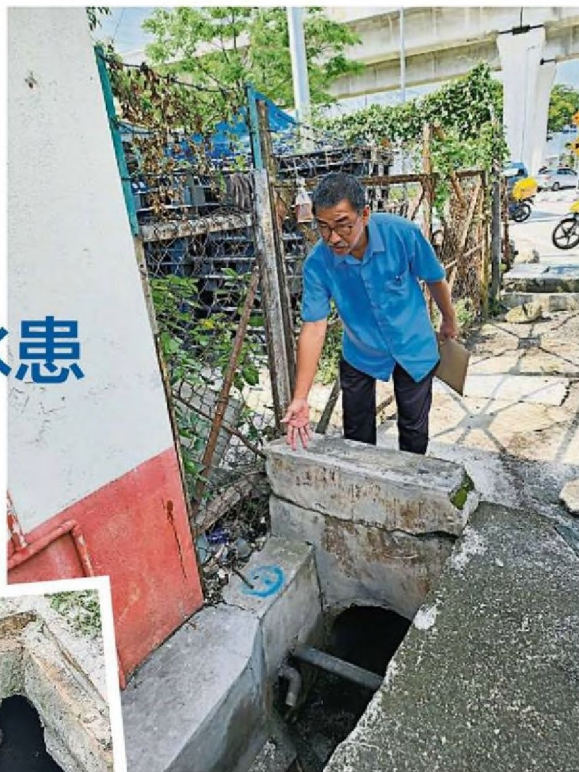
小，无法负荷现在的排水量。（鍾宝忆摄）  
余保凭指出，增江北区西区工业区下游排水出口的面径大

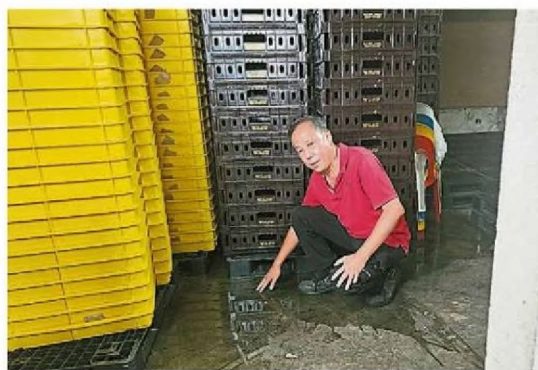
黄永耀指出，其厂内还有部分上次闪电水灾造成的积水还未清除干净。（鍾宝忆摄）

他也指出，在本月23日发生过闪电水灾后，其厂内还是有积水还未清除干净，而且为了避免闪电水灾带来更大的损失，他现在必须以货板架高物品。
