# 受隔鄰非法車廠排水影響

# 廟牆傾斜龜裂憂倒塌

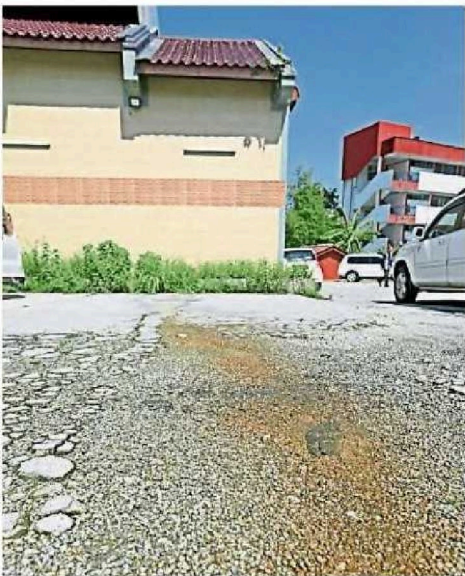
廟內的地面滲出水迹，尤其在下雨後更為嚴重，讓他們懷疑因後方空地不設排水系統所導致。

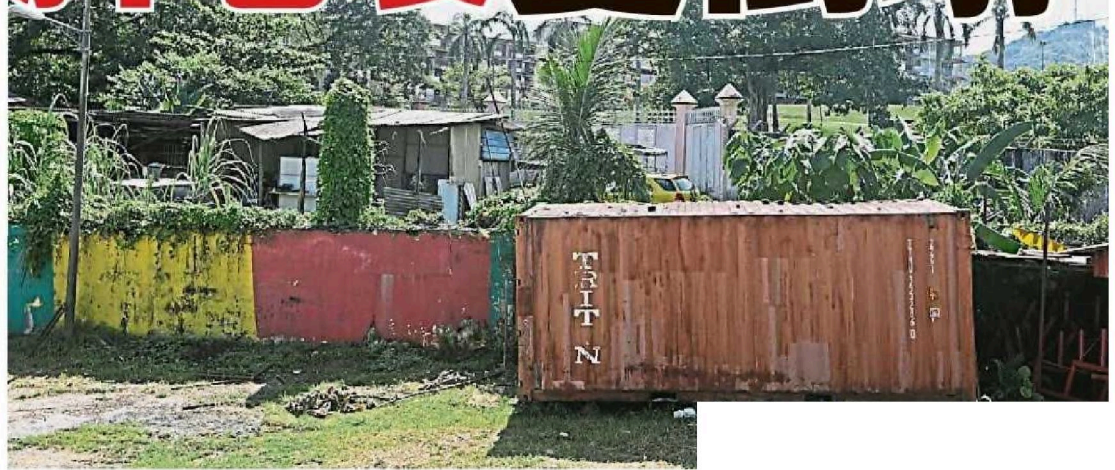
仙四師爺廟的圍牆與後方空地的車廠相近。

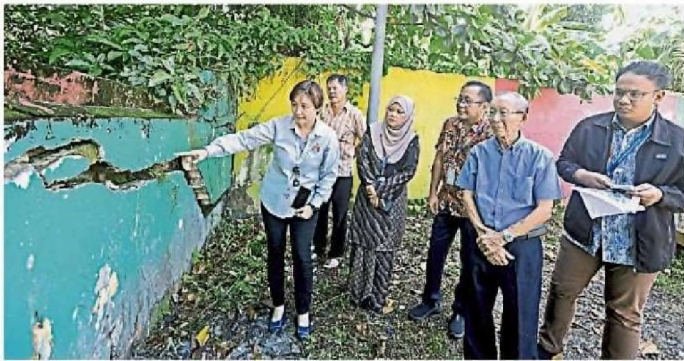
梁愛君(左一)向市政局官員展示圍牆的情況，除了牆體傾斜之外，牆面上也出現大片裂痕。左二及右二為陳紹球及葉志祥。

梁愛君說，市政局決定先在有關地段建設溝渠，以解決排水問題，至於該廟重建圍牆的花費則需廟方自行承擔。

“市政局將協助拆除現有已傾斜的圍牆，但重建圍牆的工作需廟方自行負責。”

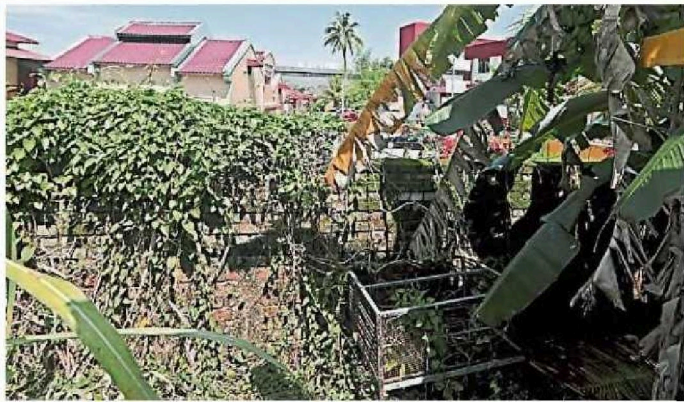
神廟圍牆嚴重傾斜，讓廟方擔心會有倒塌的危險。

梁愛君透露，根據廟方的說法，該廟後方圍牆外是一片空地，近年來設有一些車廠，同時也有人居住在內；然而該空地疑是沒有完善的排水系統，相信這也造成該廟的現傾斜及龜裂的主要原因。

她也說，該廟的地勢較低，不排除來自毗鄰空地的排水都流向該廟，日積月累下造成該廟的圍牆傾斜。
