NRES tegaskan KL selamat dihuni

Kejadian tanah jerlus di Jalan Masjid India akibat aktiviti manusia, cuaca, hakisan tanah tambak

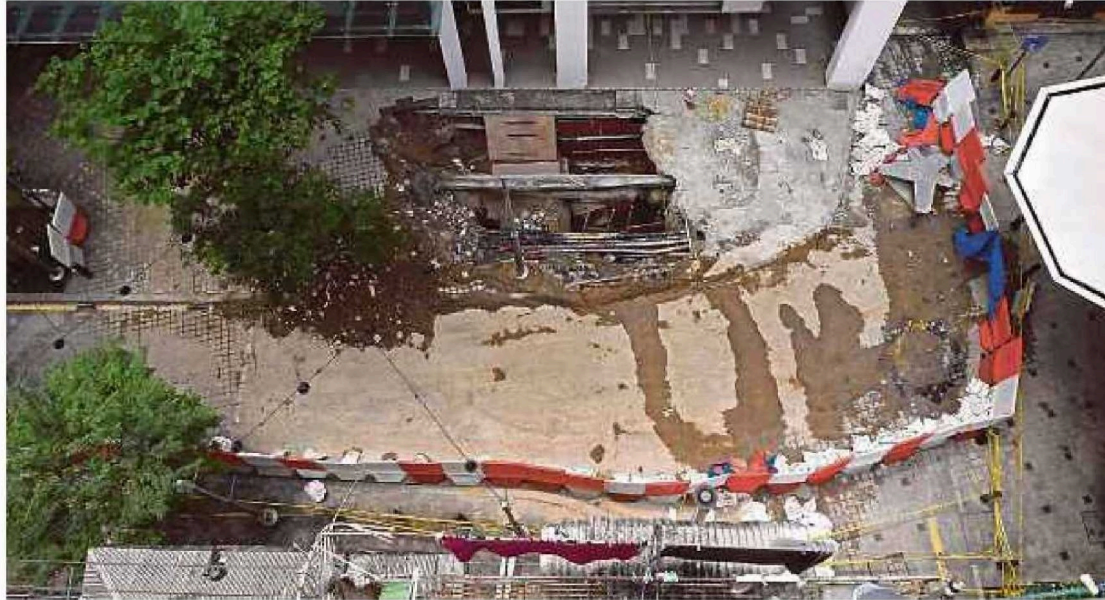
Lokasi kejadian tanah jerlus di Jalan Masjid India yang mengorbankan seorang wanita warga India pada pertengahan Ogos lalu.
