## SIASATAN LUBANG BENAM DI JALAN MASJID INDIA

# TIGA SEBAB TANAH JERLUS

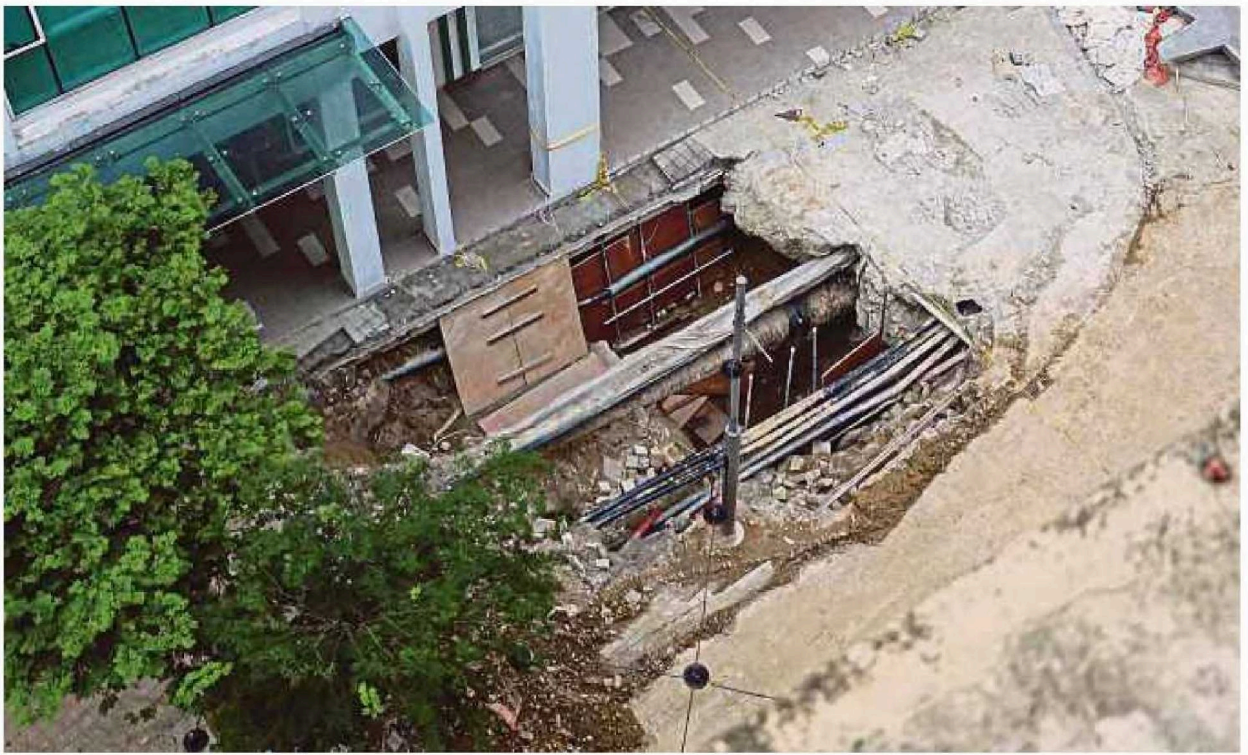
SEORANG wanita berasal dari India hilang selepas terjatuh ke lubang sedalam lapan meter di Jalan Masjid India pada 23 Ogos lalu. - Gambar NSTP/AHMAD UKASYAH

**S**iasatan pelbagai agensi terhadap kejadian tanah jertus di Jalan Masjid India, Kuala Lumpur mendapati insiden berlaku akibat antropogenik (aktiviti manusia), cuaca dan hakisan lapisan tanah tambak bawah permukaan kawasan terbabit.
