# 人为气候土层侵蚀 导致“地陷噬人”

（吉隆坡7日讯）经过多个机构调查发现，吉隆坡印度清真寺路“地陷噬人”事件是由人为（人类活动）、气候及地下填土层侵蚀所造成。

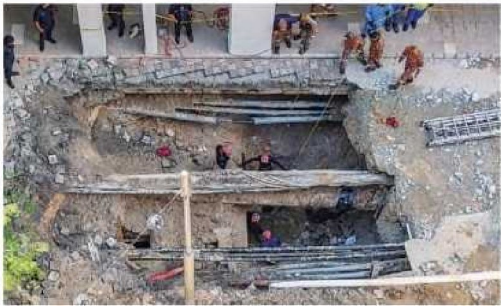
所造成。  
“噬人”事件是由人为、气候及地下填土层侵蚀  
多个机构调查发现，隆市印度清真寺路“地陷
