Aktiviti manusia punca tanah jerlus

Cuaca, hakisan tanah tambak bawah permukaan Jalan Masjid India turut jadi faktor

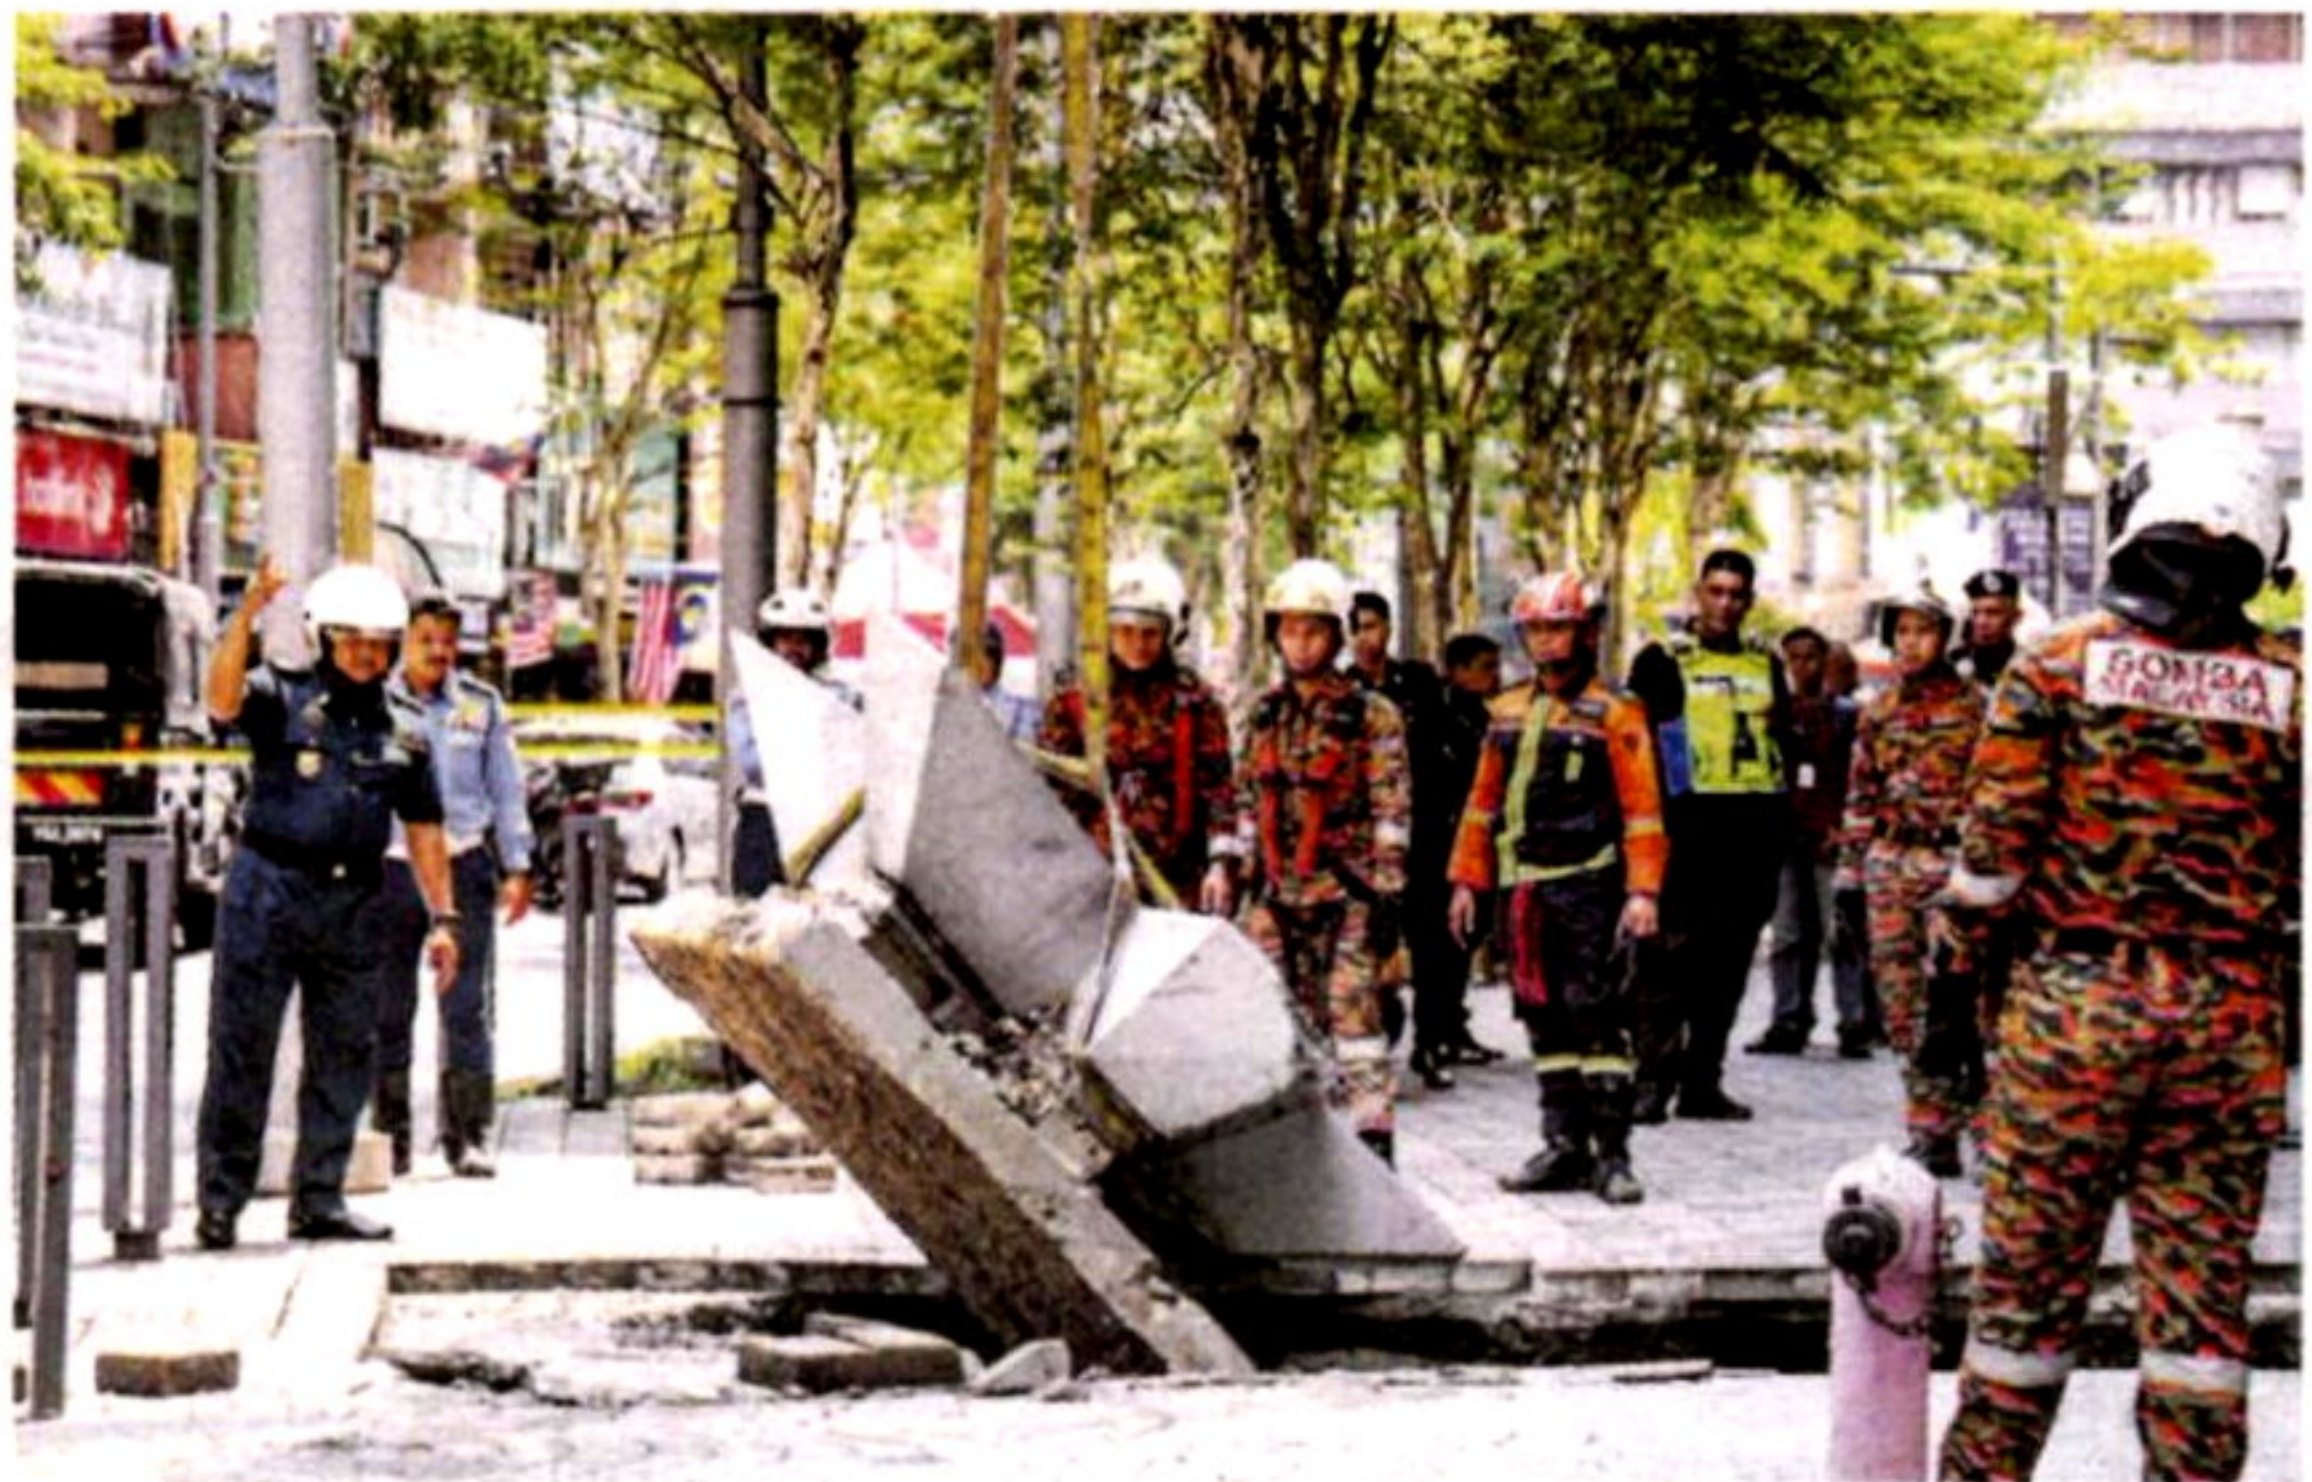
Seorang wanita warganegara India terjatuh kira-kira 10 meter lalu tertimbus tanah mendap di Masjid India, Kuala Lumpur baru-baru ini.
