# 大樹轟然倒 路洞“肇禍”？

隆市富都路

（吉隆坡17日讯）疑似路洞“肇祸”，导致大树倒下？

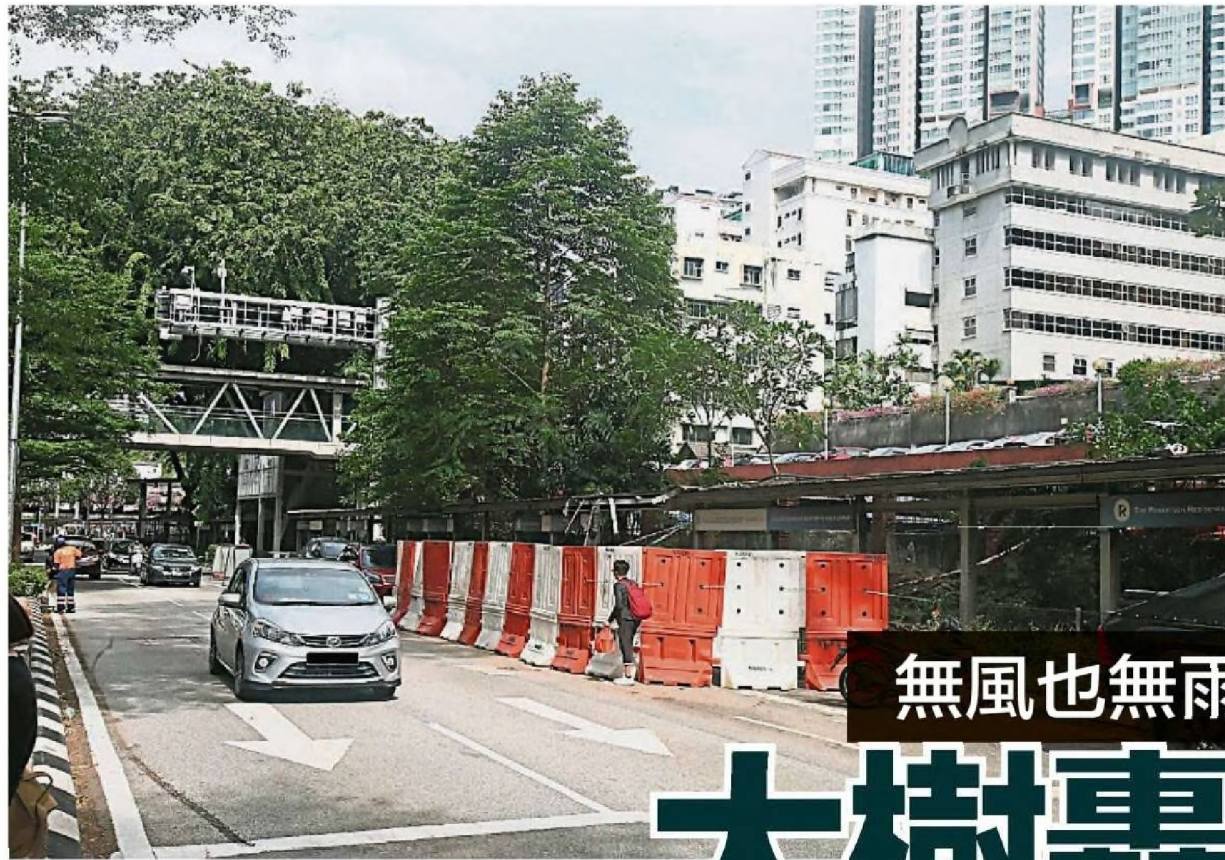
当局已以障碍物将树倒事发地点围起，并在里头展开善后工作。

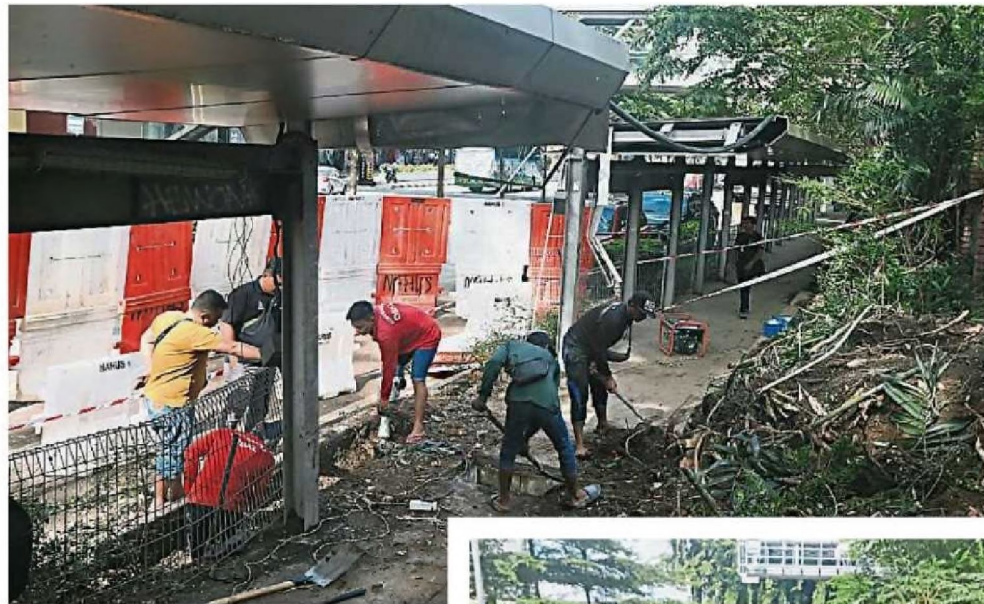
后工作。  
← 工作人员在树倒现场周边展开善

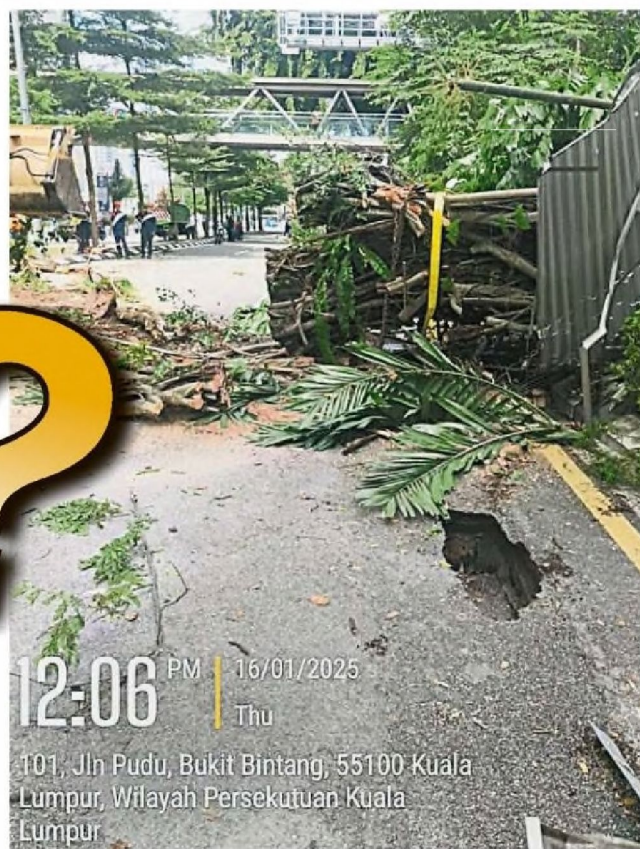
→李明康说，树倒现场前方出现小洞，怀疑是近日时常下大雨，地下泥土流失而造成树倒。（李明康提供）

文告表示，初步调查显示，有关树木面对根部腐烂的情况，当局也将会在近期内确认事故的具体原因。吉隆坡市政局今日发文告指出，涉及的树木是一棵树龄估计超过35年的雨树（Enterolobium saman），坐落在富都路万能大厦对面。

文告表示，初步调查显示，有关树木面对根部腐烂的情况，当局也将会在近期内确认事故的具体原因；市政局也将对富都路附近的其他树木进行检查，以确保其安全性。
