住宅後巷地基下陷逾10年

隆市局將全面修復

甲洞卫星市山頂區朗柏魯普爹7路（Jalan Lang Perut Putih 7）及8路后巷在这逾10年来面对土地结构松软问题，导致地基下陷，路面出现一个个大坑洞。

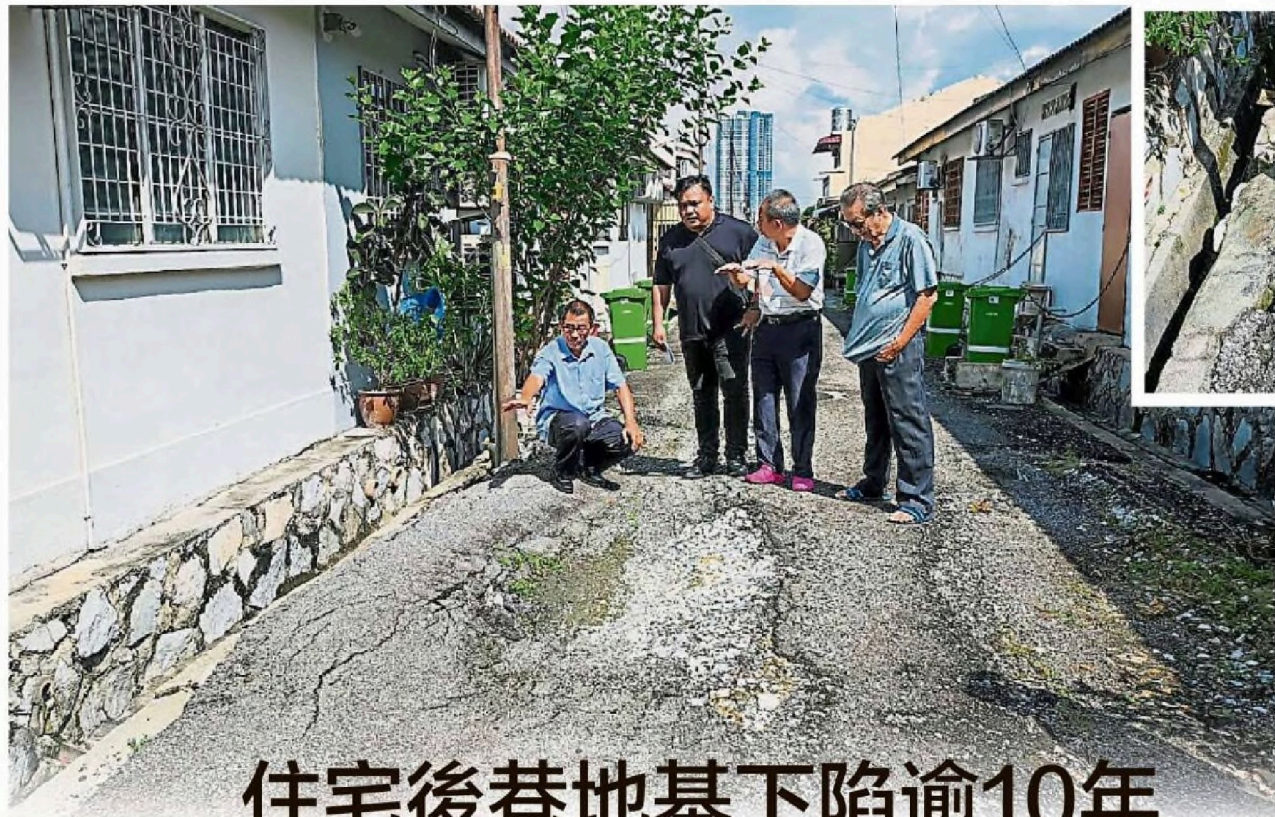
土地结构松软问题导致地基下陷，渐渐影响沟渠结构，不仅沟渠面临倒塌风险，就连电灯柱也无法幸免。（伍思薇摄）

他说，或许是当初发展与施工时，路基泥土未能打好基础；经过岁月的流逝与人为使用的“双重”影响，使得地基逐渐松软。

他指出，阿南弗拉的垃圾车每周都会驶入后巷收集垃圾，这些重型车辆长期反复碾压原本就不稳固的地面；再加上一段时期的连续降雨，使得地基不断下陷。

“最终，在路面形成明显的坑洞。若情况持续恶化，不仅会影响居民和车辆通行，更有可能危及后巷两侧的沟渠结构，甚至导致沟渠倒塌。”

他透露，相关工程将涵盖路面重铺及提升沟渠等工作，以加强房屋地基的稳固性。除了上述地点，市政局还将在朗古宁路（Jalan Lang Kuning）与浪格拉布1路（Jalan Lang Kelabu 1）后巷，以及柏拉巴斯路（Jalan Belabas）与比比烈路（Jalan Beberak）后巷展开相关提升工程。

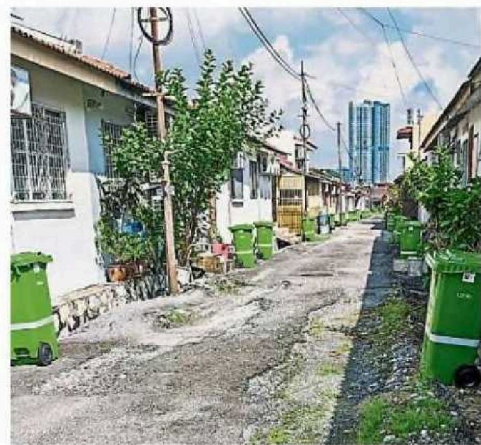
他说，虽然问题严重，但并非因为重型车辆经过后巷所导致，而是在多次下雨后情况持续恶化。

甲洞卫星市山頂區朗柏魯普爹7路及8路后巷面对土地结构松软问题，导致地基下陷，路面出现一个个大坑洞。（伍思薇摄）
