甲洞衛星市山頂區 後巷路陷且坑洞多

疑地層工程不夠夯實

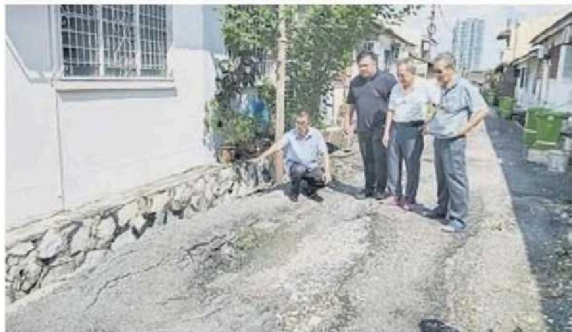
(甲洞15日訊) 甲洞衛星市山頂區浪柏魯布爹7路 (Jalan Lang Perut Putih 7) 与8路之间后巷, 疑因建路工程不够夯实, 加上雨水渗入造成土层松软, 长久以来形成柏油路面下陷, 这条长达150公尺的后巷路面, 布满坑洞。

余保凭指出, 甲洞卫星市山頂區有30多年历史, 疑因当年建路时, 地层工程不够夯实, 长年经历雨水渗入, 造成土层

松软, 形成路面下陷。

他说, 虽然后巷没有停泊重型车辆, 不过居民的住家垃圾桶放置在后巷, 阿南弗拉 (Alam Flora) 垃圾车长年驶入后巷收取垃圾, 加剧路陷, 甚至形成坑洞。

■余保凭 (左起) 与市政局代表及居民, 勘察后巷路面下陷状况。

吉隆坡市政局预料今年内, 一并拨款提升甲洞卫星市山頂區浪柏魯布爹7路 (Jalan Lang Perut Putih 7)、浪古宁路 (Jalan Lang Kuning)、浪哥拉布1路 (Jalan Lang Kelabu 1)、柏拉巴斯路 (Jalan Belabas) 及柏波拉路 (Jalan Beberak) 的提升后巷及沟渠结构, 避免再发生路陷。

余保凭指出, 市政局工程组代表透露, 该组正等候市政局发放拨款, 即马上施工。
